HPJC(YS)-2024003

白银市第二人民医院 DSA 应用项目
竣工环境保护验收监测报告表

建设单位：白银市第二人民医院
编制单位：

兰州宏浦检测技术有限公司
二〇二四年一月

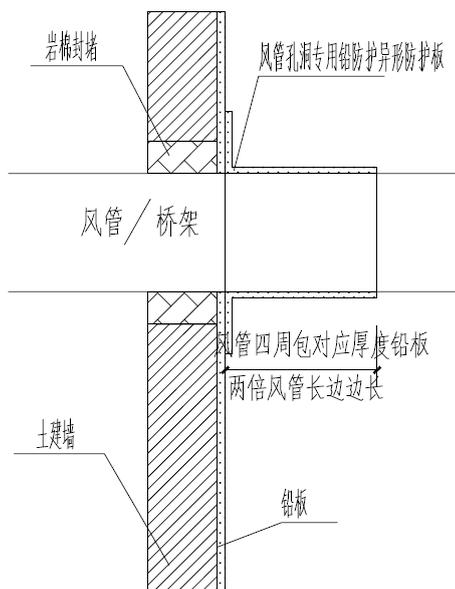
图3-1 排风管道穿墙示意图

DSA机房在吊顶西南角设置有排风扇，排风管道布置于机房吊顶夹层内，管道向西布置穿过DSA机房西侧墙体后接至大楼原有排风系统后排至室外。排风管道穿墙处有4mmPb的辐射防护补偿。室外排风口位于儿童专科病区楼顶，楼顶无公众人员逗留，不会对人员产生影响。排风管道穿墙示意图见图3-1，管路布局示意图见附图6，项目排风系统满足《放射诊断放射防护要求》（GBZ130-2020）的要求。

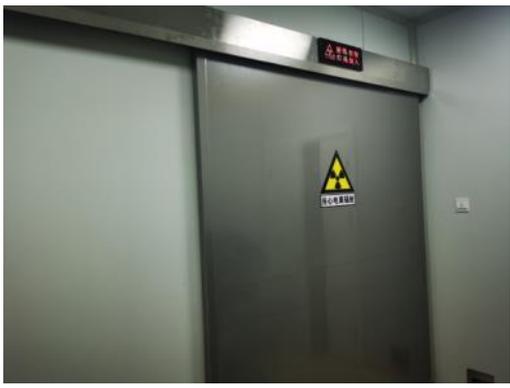
DSA机房各防护门外均设置电离辐射警告标志；患者进出防护门上方设置有工作状态指示灯，灯箱处设置“射线有害、灯亮勿入”的警示语句；经现场核实，工作状态指示灯使用正常、电离辐射警告标志使用规范，见附图7。医院电离辐射警告标志、工作状态指示灯、警示语句设置满足《放射诊断放射防护要求》（GBZ130-2020）的要求，建设情况与环评阶段设计情况一致。

<p>患者进出门外电离辐射警告标志+工作状态指示灯</p>	<p>患者进出门红外防夹装置</p>

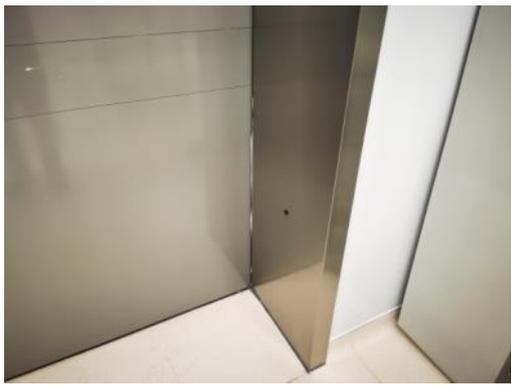
经现场核实，患者进出防护门防夹装置、手按开关和脚踏开关使用正常、工作状态指示灯与机房门有效关联，工作人员进出防护门脚踏开关及自动闭门装置使用正常，污物通道门自动闭门装置使用正常，见附图7；满足《放射诊断放射防护要求》（GBZ130-2020）的要求，建设情况与环评阶段设计情况一致。

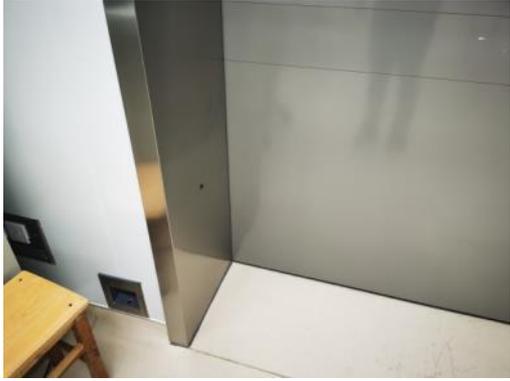
<p>患者进出门脚踏开门装置</p>	<p>控制室对讲装置</p>

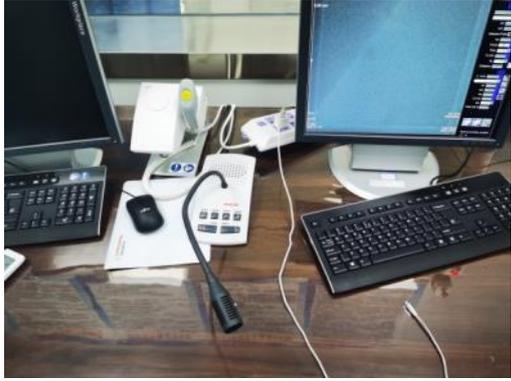
机房与控制室之间设置语音对讲系统, 便于医师与技师沟通, 经现场调查, 语音对讲系统使用正常, 可实现双向对讲。对讲装置见附图7。

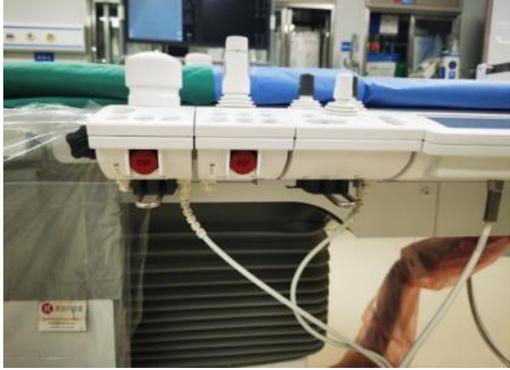
<p>床旁急停按钮</p>	<p>控制室急停按钮</p>

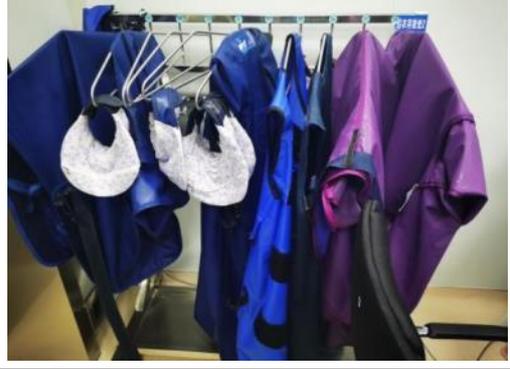
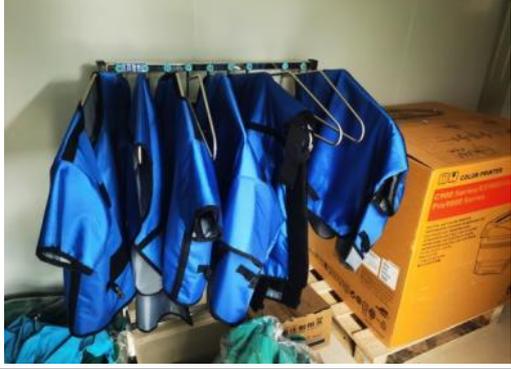
医院截至目前共配备工作人员5人, 经现场调查, 曝光期间机房内具体操作人员为1~2名医师, 1名护士, 医院为医师配备了铅橡胶性腺防护围裙3件+铅橡胶颈套3件+铅防护眼镜3副+介入手套3双+铅橡胶帽子3顶, 为护士及技师配备铅橡胶围裙2件+铅橡胶颈套2件+铅防护眼镜2副+铅橡胶帽子2顶; 透视模式和减影模式下医师均在第一、二术者位开展近台操作, 护士位于机房配备的2mmPb的铅屏风后; 部分手术减影模式下工作人员均退出DSA机房, 进入控制室进行远程操作。工作人员个人防护用品配备满足使用要求, 同时满足《放射诊断放射防护要求》(GBZ130-2020)的要求; 受检者个人防护用品满足《放射诊断放射防护要求》(GBZ130-2020)的要求。个人防护用品见附图7。

<p>个人防护用品</p>

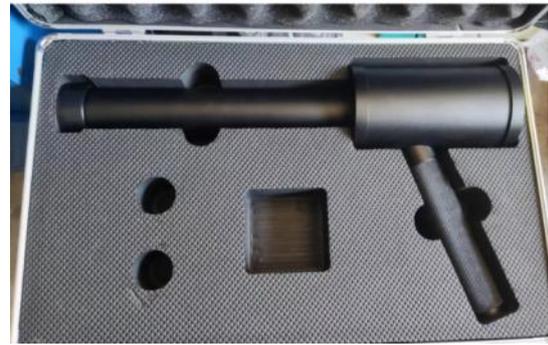
项目医院利用现有的HK8000型便携式X-γ辐射监测仪1台, 监测设备能量响应范围为38keV~3MeV。经现场核实, 便携式X-γ辐射剂量率仪使用正常, 具备报警功能, 报警阈值

在量程范围内可手动设置，医院将报警阈值设为2.5 μ Sv/h。便携式辐射检测仪见附图7。

HK8000型辐射检测仪

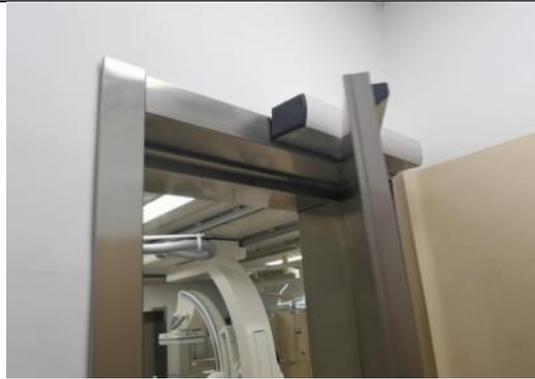
DSA机房与污物通道之间为污物通道进出防护门。污物通道进出防护门为手动平开式，安装有自动闭门装置。污物通道门为单向开启，只能从机房内打开，机房外部无法开启。

污物通道门自动闭门装置

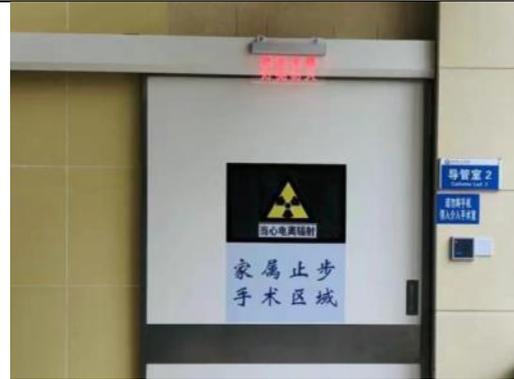
按照分区管理的原则，项目将DSA机房划为控制区，将控制室及更衣室、缓冲室划为监督区，缓冲室进出门设有门禁系统，门外张贴有警戒线及电离辐射警告标志，设置情况见附图7。

缓冲室进出门外电离辐射警告标志+
工作状态指示灯
