高台县人民医院 DSA 应用项目  
竣工环境保护验收监测报告表

建设单位：高台县人民医院

编制单位：兰州宏博检测技术有限公司

二〇二四年五月

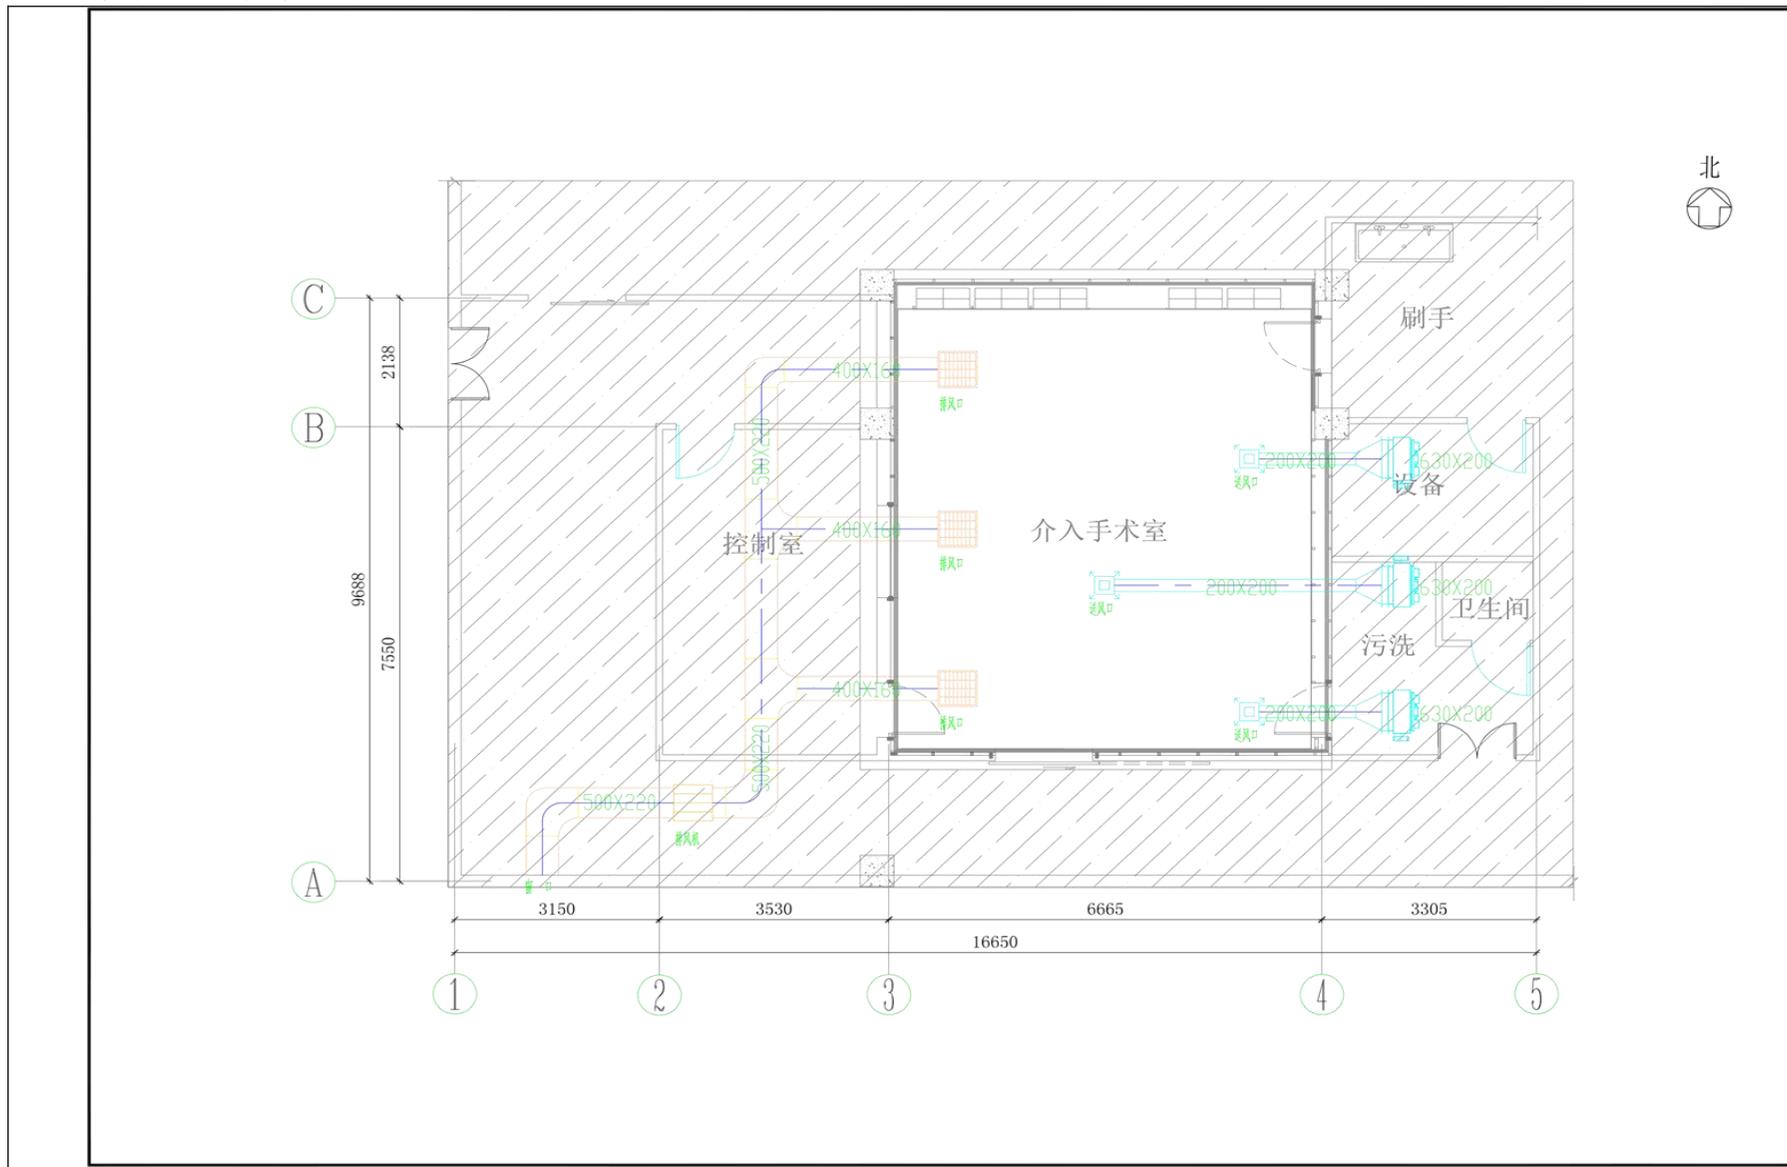
附图6 排风管道示意图

排风口安装在介入手术室顶部西侧，排风管道（400×160mm）在吊顶夹层内布置，贯穿介入手术室西墙后向南布置，接排风机（排风量300 m<sup>3</sup>/h）后，最终排入大气。项目工作场所通风系统情况见附图6。

排风管道贯穿介入手术室西墙位置，利用4mmPb铅进行包覆，减少风管贯穿造成的防护减弱影响。根据通风细部设计样图，材料包覆长度为风管长边尺寸+300mm，包覆材料与顶面搭接长度为100mm。

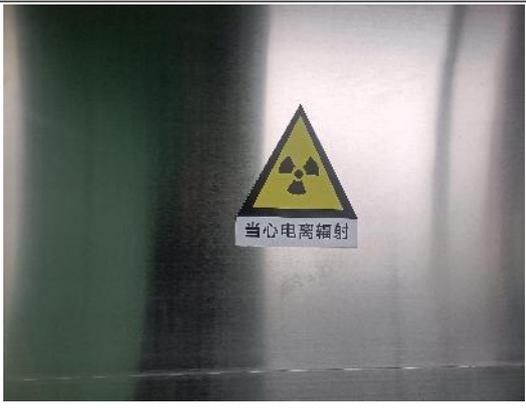
介入手术室各防护门外均设置电离辐射警告标志；受检者进出防护门上方设置有工作状态指示灯，灯箱处设置“射线有害、灯亮勿入”的警示语句；经现场核实，工作状态指示灯使用正常、电离辐射警告标志使用规范，受检者候诊区设置有警戒线及放射防护注意事项，见附图7。项目电离辐射警告标志、工作状态指示灯、警示语句设置满足《放射诊断放射防护

<p>受检者进出门外电离辐射警告标志</p>	<p>受检者进出门外工作状态指示灯</p>

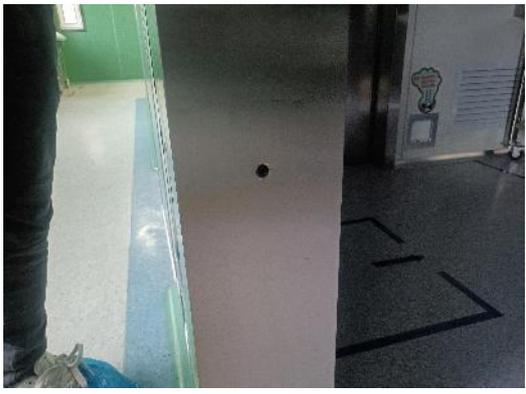
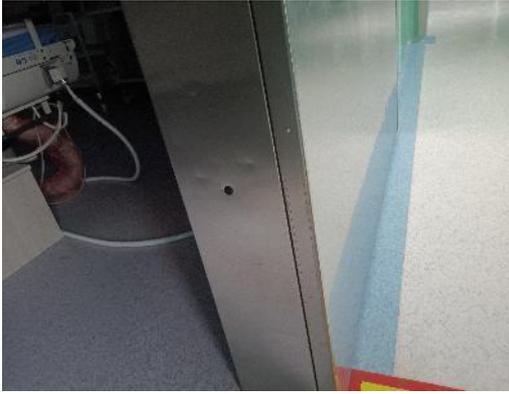
经现场核实，受检者通道防护门防夹装置、脚踏开关使用正常，工作状态指示灯与机房门有效关联，所有自动闭门装置使用正常，清洁走廊、污洗间门自动闭门装置使用正常，见附图7；满足《放射诊断放射防护要求》（GBZ130-2020）的要求，建设情况与环评阶段设计情况一致。

<p>受检者进出门红外防夹装置</p>	<p>受检者进出门红外防夹装置</p>

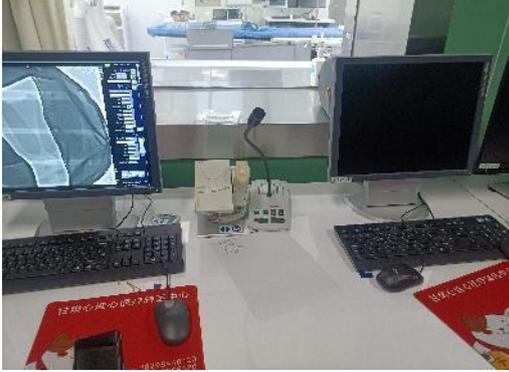
经现场调查，项目已在机房内安装1个视频监控装置，在机房内、控制室内各安装1个对讲装置，保证机房内无死角监控，监控装置显示屏设在控制室内，操作人员能够实时监视治疗室内患者的治疗情况，并通过对讲装置与机房内人员联系，以便于医师在控制室观察患者在治疗室内的状况，及时处理意外情况。经现场调查，监控装置、语音对讲装置使用正常，可实现双向对讲。监控装置、对讲装置见附图7。

<p>受检者进出门脚踏开门装置</p>	<p>控制室对讲装置</p>

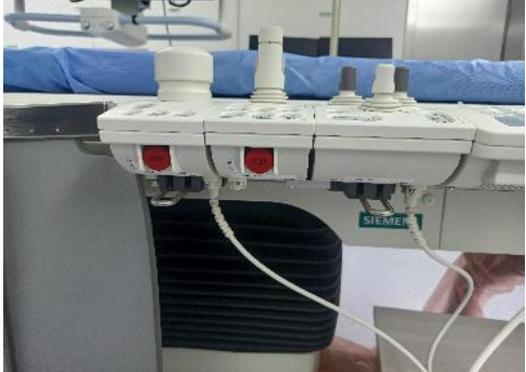
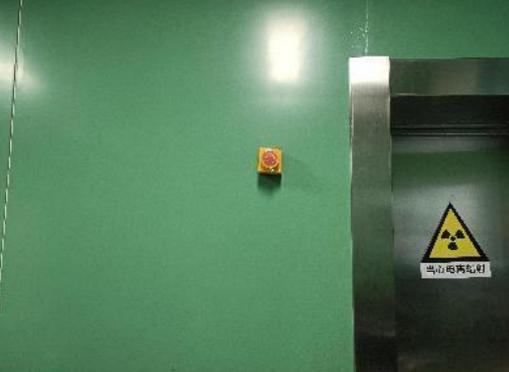
<p>床旁急停按钮</p>	<p>控制室急停按钮</p>

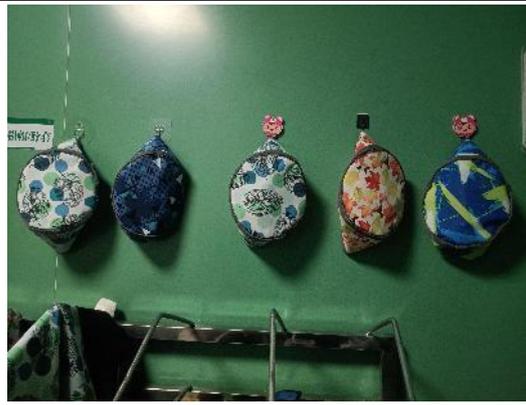
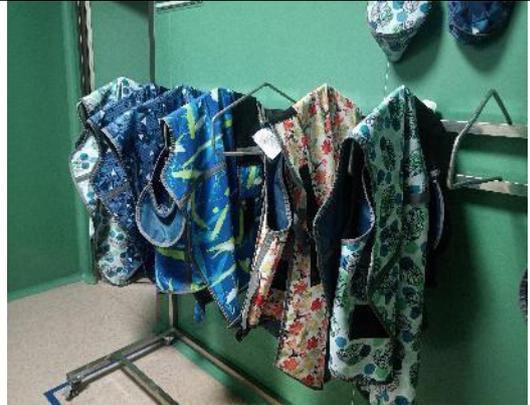
医院截至目前共配备工作人员5人，经现场调查，曝光期间机房内具体操作人员为1~2名医师，1名护士，医院为医师配备了铅橡胶性腺防护围裙3件+铅橡胶颈套3件+铅防护眼镜3副+介入手套5双+铅橡胶帽子3顶，为护士及技师配备铅橡胶围裙2件+铅橡胶颈套2件+铅防护眼镜2副+铅橡胶帽子3顶；透视模式和减影模式下医师均在第一、二术者位开展近台操作；部分手术减影模式下工作人员退出介入手术室，进入控制室进行隔室操作。工作人员个人防护用品配备满足使用要求，同时满足《放射诊断放射防护要求》（GBZ130-2020）的要求；受检者个人防护用品满足《放射诊断放射防护要求》（GBZ130-2020）的要求。个人防护用品见附图7。

个人防护用品

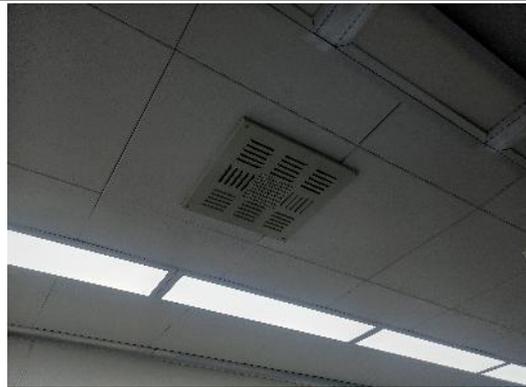
顶部排风口

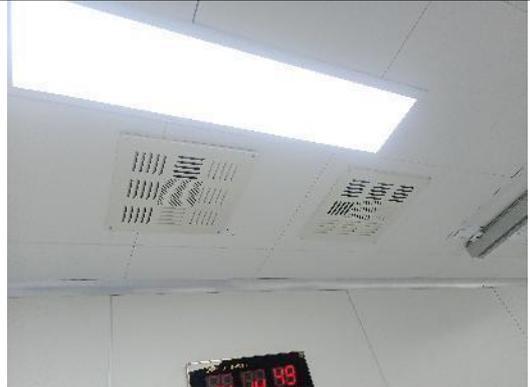
顶部排风口

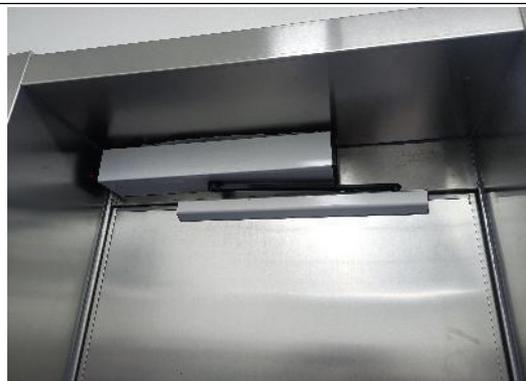
污洗间门自动闭门装置

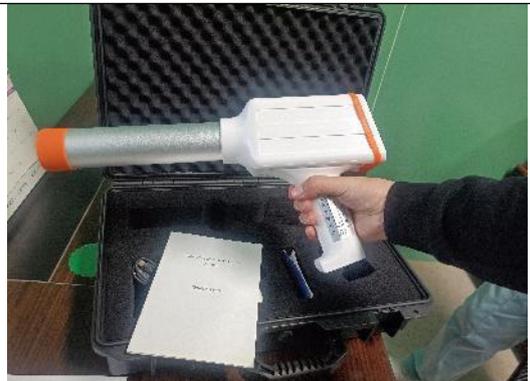
项目配备 Smart-G30 型便携式 X- $\gamma$  辐射监测仪 1 台，监测设备能量响应范围为 38keV~3MeV。经现场核实，便携式 X- $\gamma$  辐射剂量率仪使用正常，具备报警功能，报警阈值在量程范围内可手动设置，医院将报警阈值设为 2.5  $\mu$  Sv/h。便携式辐射检测仪见附图7。

Smart-G30型辐射剂量率仪

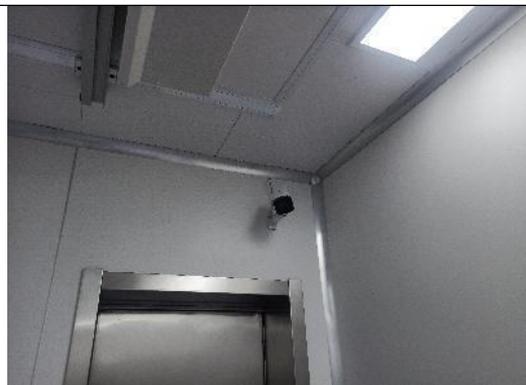
视频监控装置

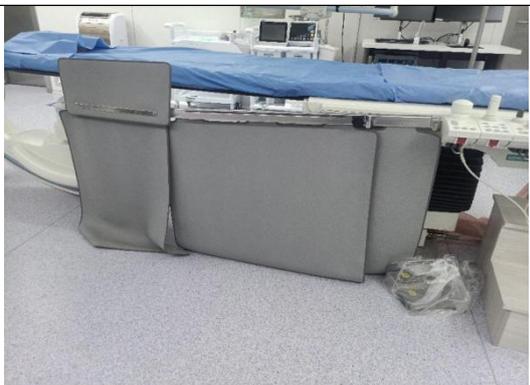
床旁铅吊帘
