兰州兰石医院有限公司 DSA 应用项目  
竣工环境保护验收监测报告表

建设单位：兰州兰石医院有限公司

编制单位：兰州宏涛检测技术有限公司

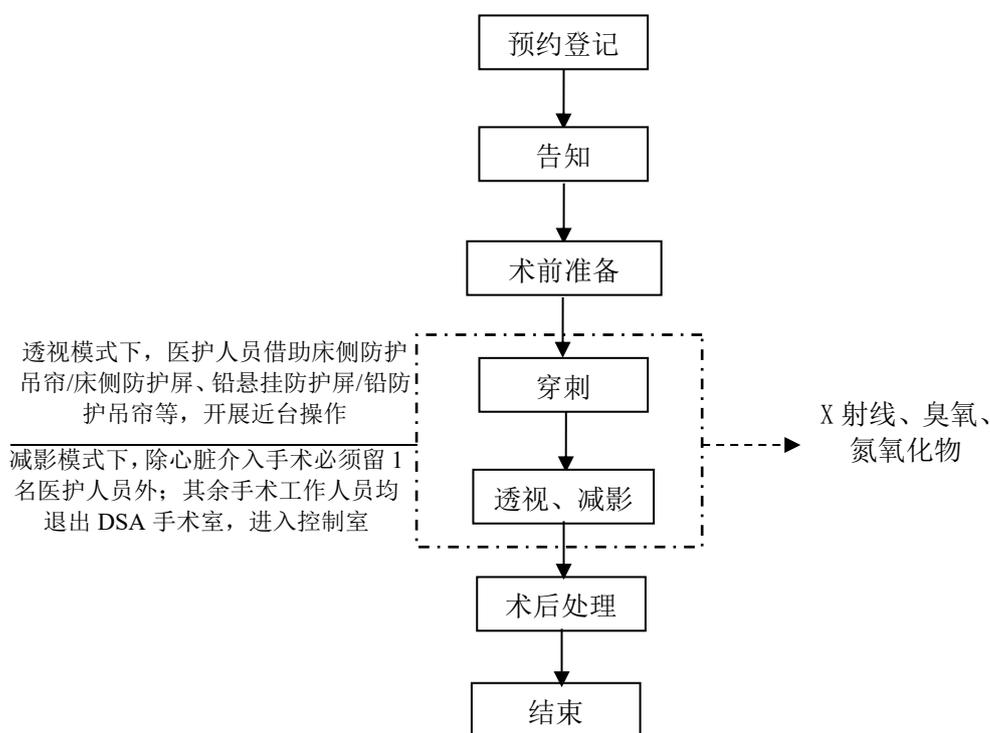
图 2-1 工艺流程及产污环节图

经核实，项目建成后，ARTIS one 型医用血管造影用 X 射线机主要用于开展心脏介

入手术和血管介入手术等，各介入手术工作流程过程相似。例举腹主动脉造影术工作流程如下。

(1) 预约登记

医护人员对受检者穿刺部位皮肤消毒并局部麻醉后，在穿刺部位做小切，通过鞘管插入带安全导引钢丝的导管，在透视模式下前送导管，经股动脉、髂动脉上行至腹主动脉。握住导引钢丝，前送导管使管头超出导丝。撤出导引钢丝，抽吸导管，弃去抽吸液，用肝素盐水手推冲洗导管后，连接到充有对比剂的三联三通接头和注射器上。记录导管

手术过程中，手术工作人员在术者位采取脉冲透视方式获得透视影像，了解人体组织生理结构。减影过程中，手术工作人员手推注射对比剂，进行减影（3~6 帧/s），将显影过程记录下来，从显影的结果可以看到含有对比剂的血液流动顺序，以及血管充盈情况，从而了解血管的生理和解剖的变化，并以对比剂排出的路径及快、慢推断有无异常通道和血液动力学改变等情况。

透视模式下：医护人员穿戴个人防护用品、佩戴个人剂量计后，进入 DSA 手术室内，确认各防护门关闭，借助床侧防护帘/床侧防护屏、铅悬挂防护屏/铅防护帘等辅助防护措施，开展近台操作，技师处于控制室；

减影模式下：除心脏介入手术必须留 1 名医护人员外，其余手术医护人员退出 DSA 手术室处于控制室内，各防护门均自动关闭后，进行减影；其中心脏介入手术医护人员借助床侧防护帘/床侧防护屏、铅悬挂防护屏/铅防护帘等辅助防护措施，穿戴个人防护用品开展近台操作。

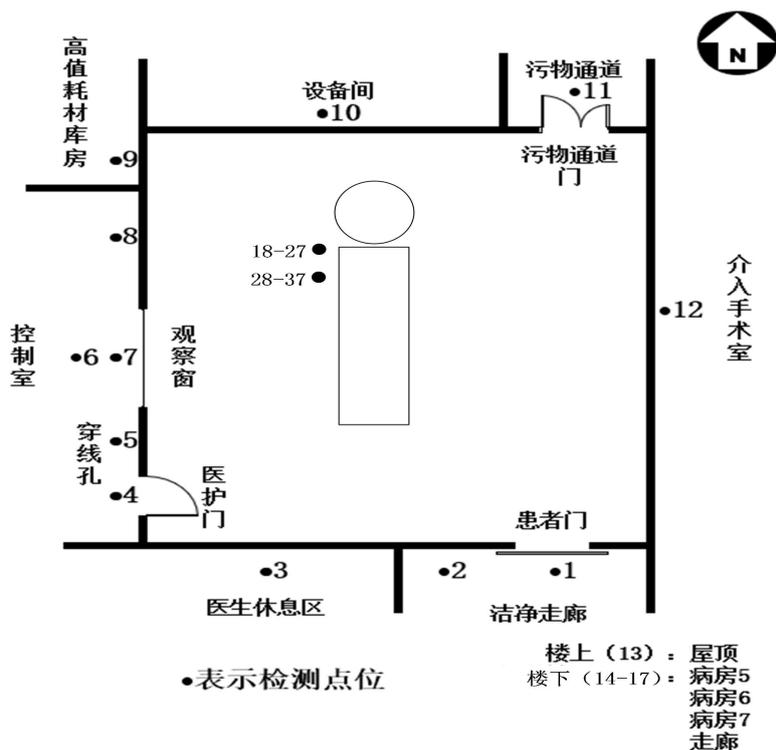
图 6-1 项目工作场所监测点位示意图

根据《辐射环境监测技术规范》（HJ61-2021）、《环境γ辐射剂量率测量技术规范》（HJ1157-2021）要求，结合项目工艺流程、照射途径及环境特点，参考《放射诊断放射防护要求》（GBZ130-2020）进行布点，并采取定点、巡测相结合的方式开展监测工作。监测布点情况如下。
