HPJC(YS)-2024003

白银市第二人民医院 DSA 应用项目
竣工环境保护验收监测报告表

建设单位：白银市第二人民医院
编制单位：

兰州宏浦检测技术有限公司
二〇二四年一月

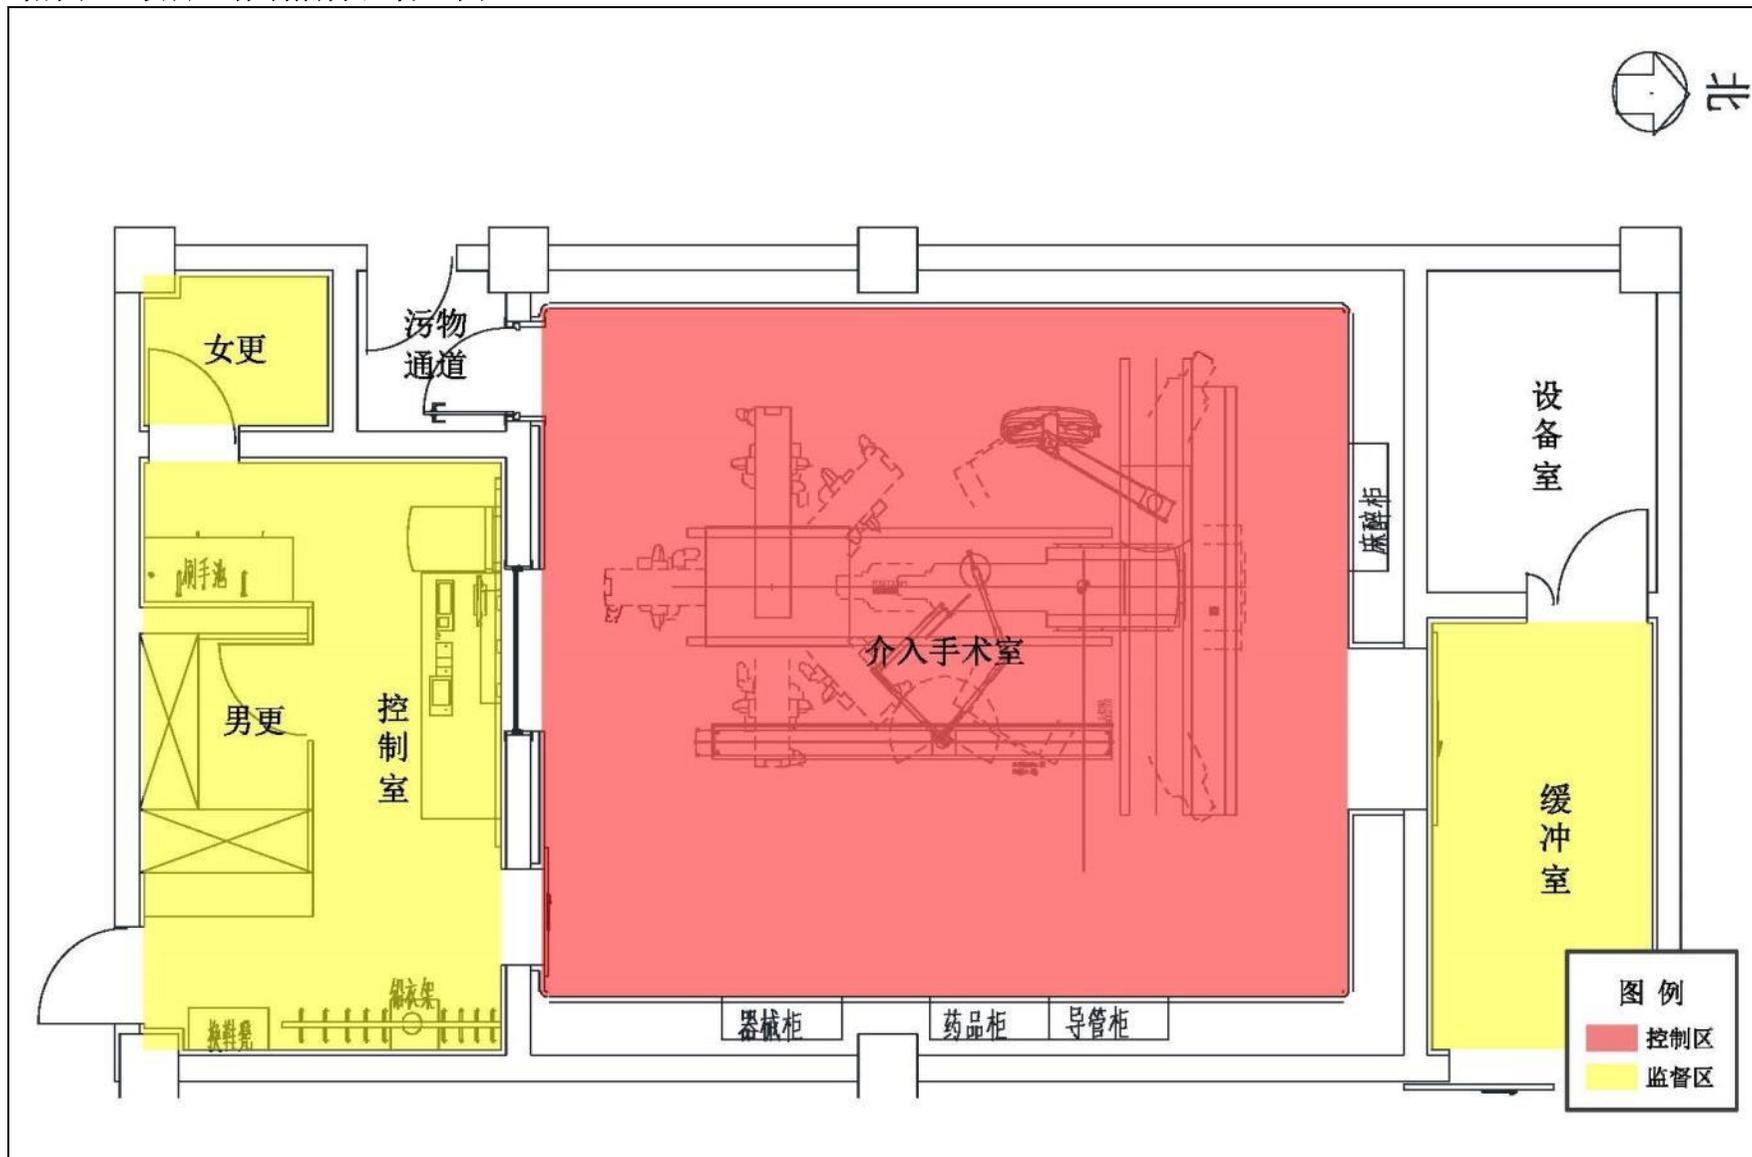
附图5 项目工作场所分区管理图

按照分区管理的原则，项目将DSA机房划为控制区，将控制室及更衣室、缓冲室划为监督区，缓冲室进出门设有门禁系统，门外张贴有警戒线及电离辐射警告标志，设置情况见附图7。

项目工作场所的分区管理，满足《电离辐射防护与辐射源安全基本标准》（GB18871-2002）分区管理的原则，工作场所分区合理。项目工作场所分区管理图见附图5。

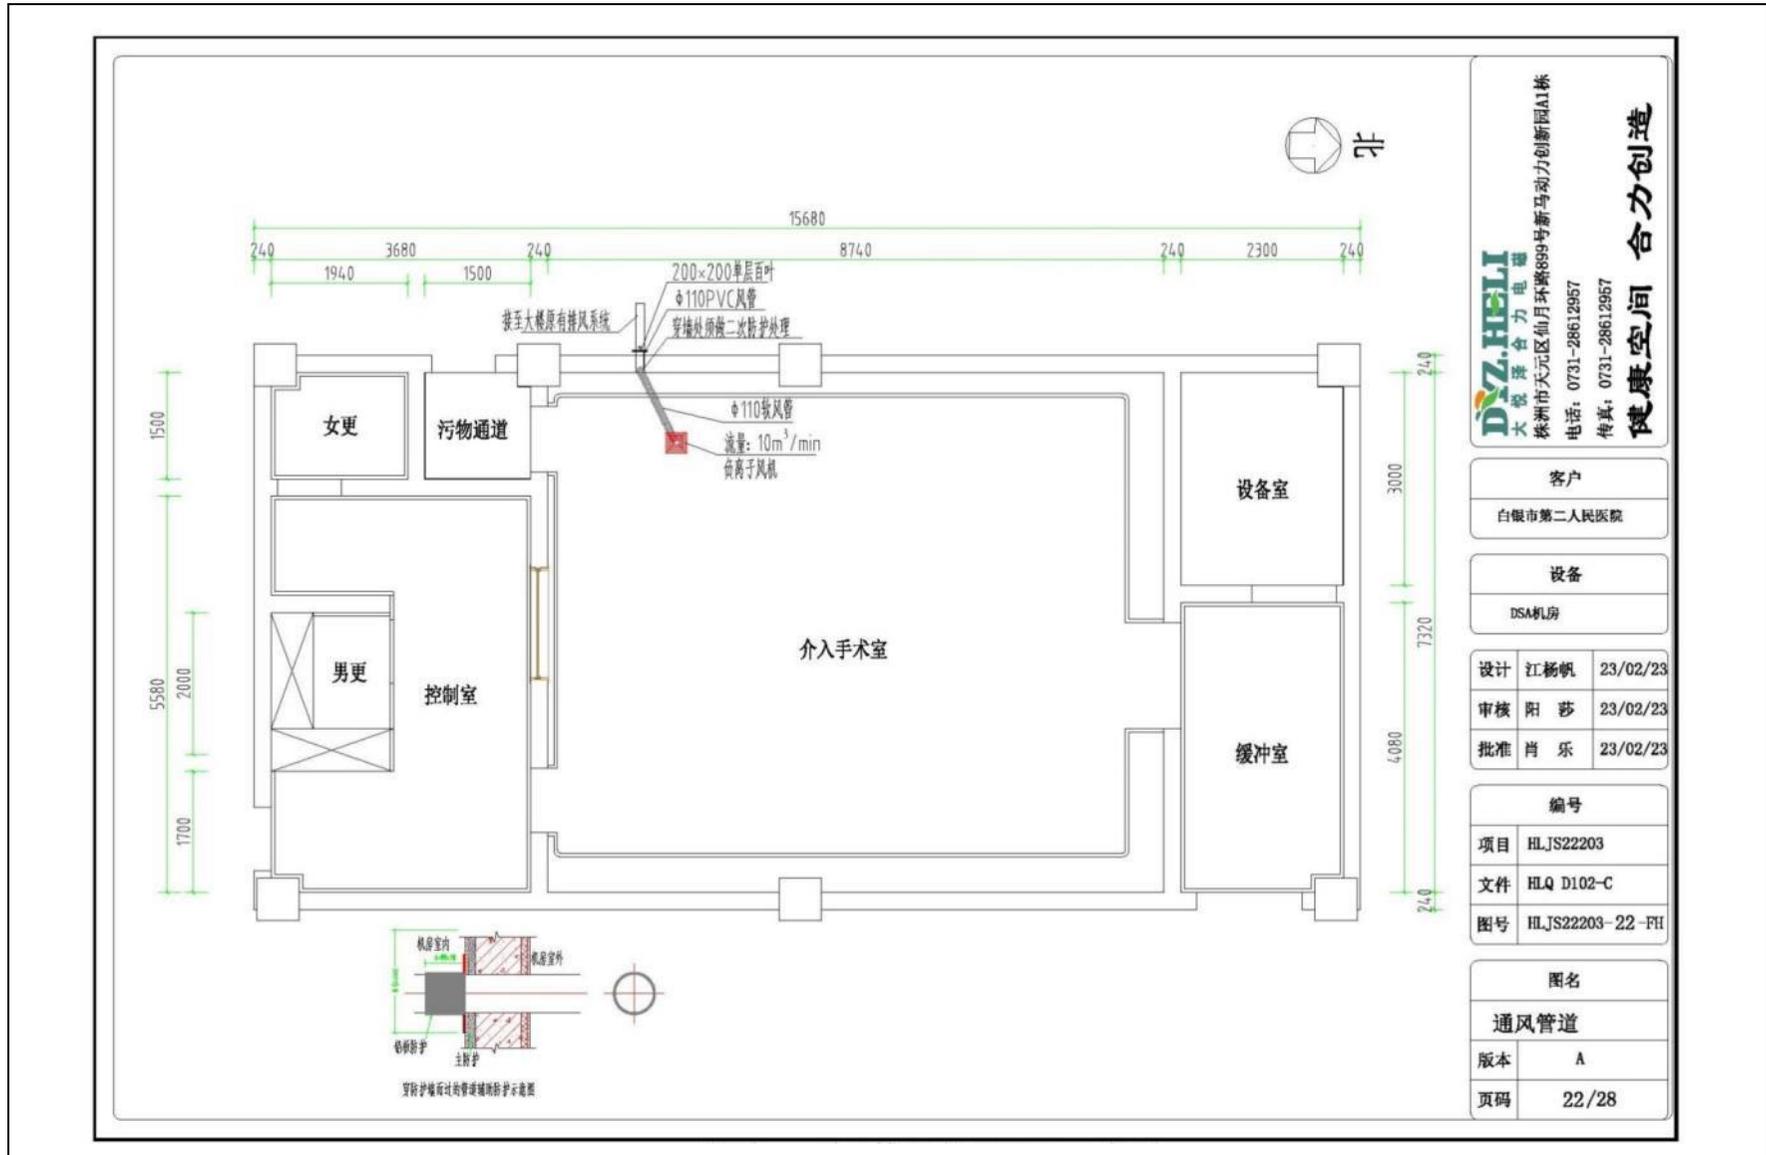
附图6 通风管道示意图

DSA机房在吊顶西南角设置有排风扇，排风管道布置于机房吊顶夹层内，管道向西布置穿过DSA机房西侧墙体后接至大楼原有排风系统后排至室外。排风管道穿墙处有4mmPb的辐射防护补偿。室外排风口位于儿童专科病区楼顶，楼顶无公众人员逗留，不会对人员产生影响。排风管道穿墙示意图见图3-1，管路布局示意图见附图6，项目排风系统满足《放射诊断放射防护要求》（GBZ130-2020）的要求。
